# Els esgrafiats de La Marineta i la seva restauració

**Localització:** façana principal de La Marineta (plaça de l'Església, 7)

**Restauració:** Cristina Macho i Elena Moral (2023)

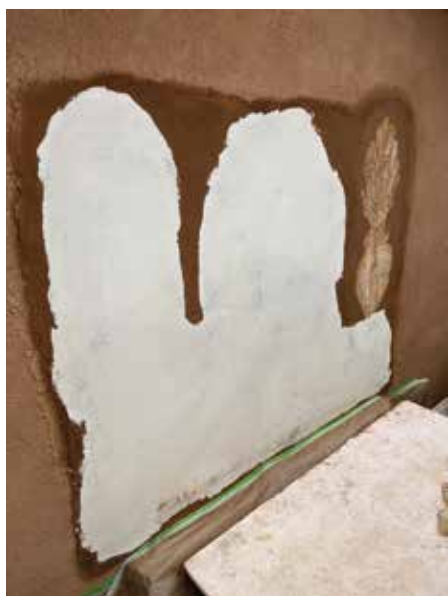
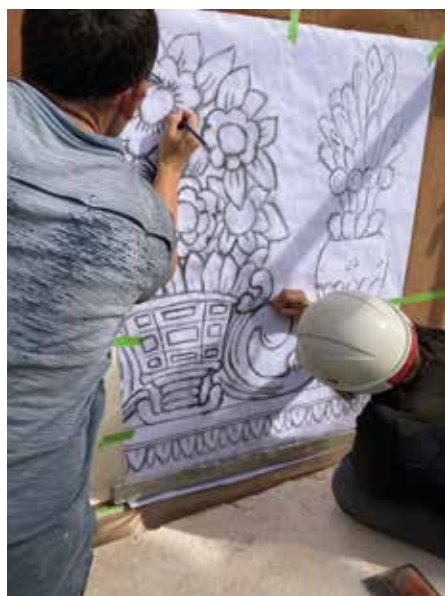
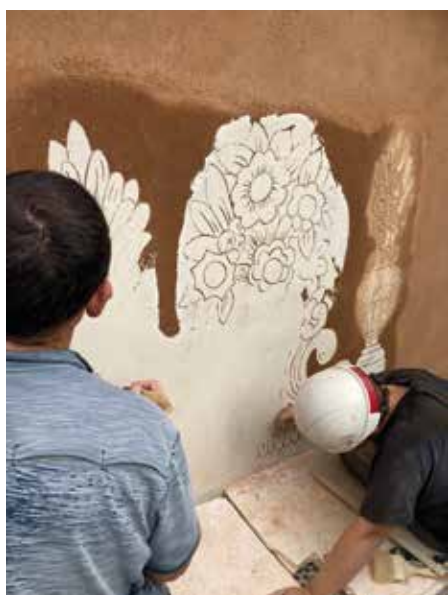
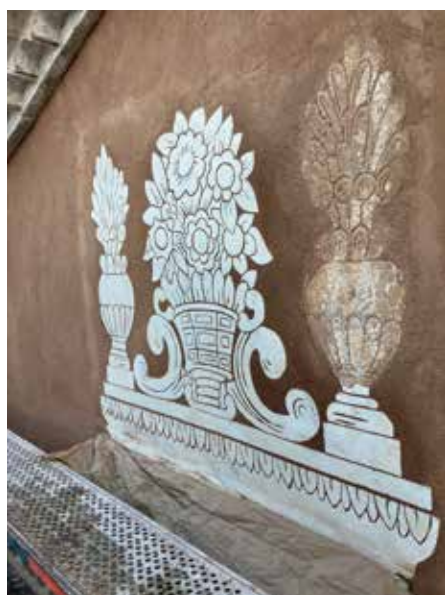
**Figura 2.** Quatre imatges del procés de restauració de l'esgrafiats amb decoració figurativa. Font: Cristina Macho i Elena Moral.

Un cop fixats tots els revestiments originals, es va iniciar la restitució de les parts perdudes. Es va procurar salvar fins al mínim fragment de l'original però, tant a les zones de pèrdua com a les zones on es va considerar que l'estabilitat recuperada era insuficient, es va decidir reproduir els esgrafiats utilitzant els calcs fets en la fase d'estudi. Les parts que hi faltaven es van poder interpretar gràcies a l'existència de material fotogràfic de qualitat que va aportar la informació necessària.

En tractar-se d'un conjunt compost per elements no repetitius, s'optà per una reposició il·lusionalista de les parts perdudes, amb la utilització de la mateixa tècnica i

materials que a l'obra original. En darrer terme, als lliscats nous, s'hi va aplicar una veladura amb calç amarada i pigments minerals, per corregir les alteracions cromàtiques (decoloracions i enfosquiments) de la capa d'esgrafiat original.

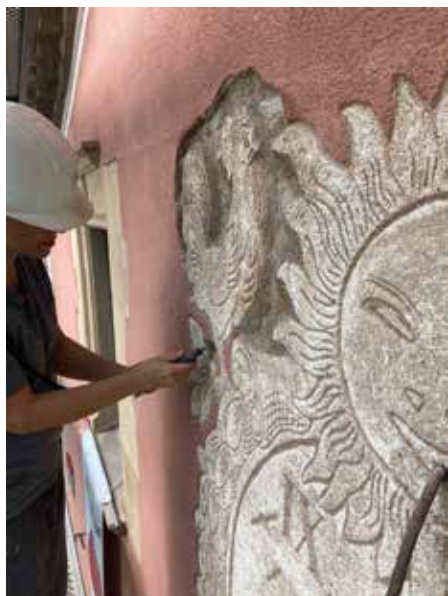
**Figura 3.** Tall de les vores de l'esgrafi i aplicació de bisells. Font: Cristina Macho i Elena Moral.

A grans trets, la intervenció de conservació-restauració va consistir a eliminar els materials de reposició, que suposaven un risc per a la conservació i una distorsió de la lectura de la façana, i a establir les decoracions originals per preservar-les en el futur. Per aquest motiu, el morter de ciment que recobria la façana s'havia de treure. Abans d'iniciar aquest procés, es va procedir a retallar i a eliminar manualment el morter de ciment

que envoltava els motius i a bisellar totes les vores amb morter de calç aèria per tal d'assegurar-ne la integritat durant el procés de repicat dels morters de ciment.

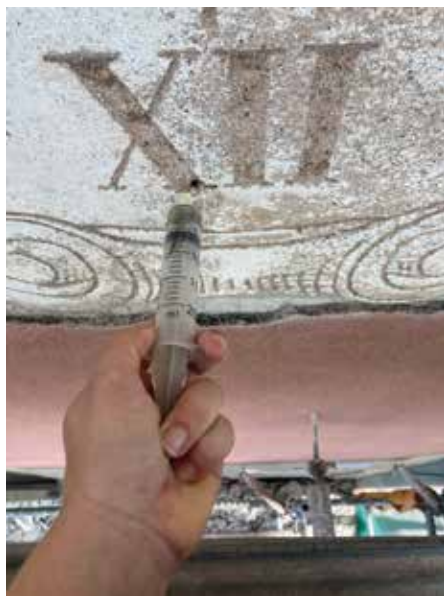
**Figura 4.** Consolidació de bosses mitjançant injecció de morters específics. Font: Cristina Macho i Elena Moral.

que fa a la part superficial, es va procedir a aplicar un consolidant basat en nanotecnologia a tota la superfície. Per al tractament de discontinuïtats, els revestiments esgrafiats originals es van adherir al mur mitjançant la injecció i el reompliment manual de les bosses detectades amb morters líquids específics de restauració. Va ser un procés meticulós i molt laboriós on va caldre redreçar tant com es va poder les separacions i els bombaments de les capes d'esgrafiat amb la fragilitat que això implicava en manipular-ho.

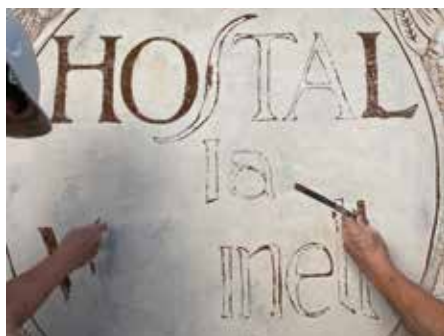
**Figura 5.** Procés de tall i buidat dels esgrafiats. Font: Cristina Macho i Elena Moral.
